瑞山圈域 文化遺蹟

- 精密地表調查 報告書 -

瑞山文化院

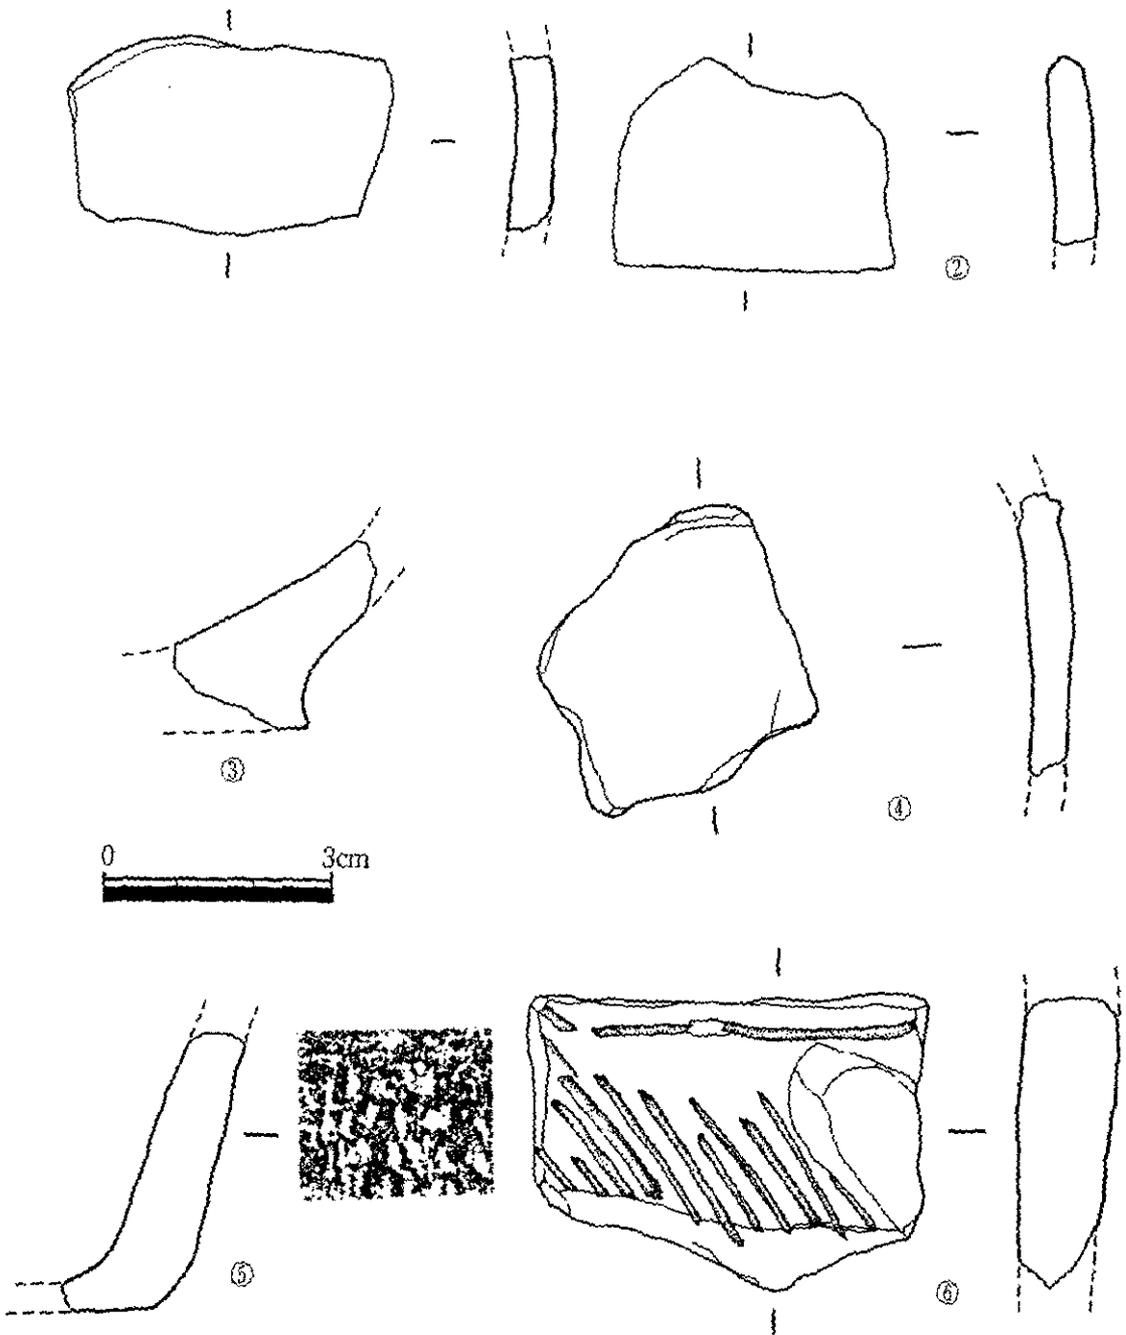
〈그림 1〉 서산 왕산 조개더미 출토 유물

15점의 토기조각이 찾아졌는데 바탕흙을 보면 모두 민무늬토기이다. 대표되는 몇점을 소개하고자 한다.

• 몸통이며 크기가 5.2×4.1×1.2cm인 조각으로 토기의 절면은 붉은색을 띠고 있지만 안쪽은 흑갈색이다. 두께가 비교적 두터운 편이며 속심을 보면 굵은 석영과 장석이 곳곳에 보인다.

특히 이 토기조각에서 찾아지는 특징은 무늬이다. 아주 거친 빗금무늬를 새긴 방법은 그 은 것이고, 그 모습을 보면 가로 방향으로 한줄을 긋고 그 아래쪽에 매우 거칠게 밑쪽에서 위쪽으로 그은 것 같다.

- 밑부분으로 크기는 $5.8 \times 4.2 \times 1.1\text{cm}$ 이다. 밑 부분과 몸통이 이어지는 부분으로 바탕흙을 보면 전형적인 민무늬토기이며 굵은 석영이 박혀있거나, 떨어져 나간 모습이 많이 관찰된다. 바깥은 붉은색을 띠고 있지만 밑은 검은 색이고 안쪽은 흑갈색이다.

- 밑 부분과 몸통이 서로 이어지는 것으로 크기는 $5.1 \times 3.3 \times 1.0\text{cm}$ 이다. 겉면은 붉은 색을 띠고 있지만 안쪽은 암홍색이다.

- 몸통 부분으로 크기는 $3.7 \times 3.3 \times 0.6\text{cm}$ 이며, 겉면은 갈색이고 안쪽은 붉은색을 띠고 있다. 속심을 보면 다른 토기조각들 보다 비교적 고운 바탕흙을 골라서 만들었던 것 같다.

- 입술부분으로 크기는 $3.6 \times 2.7 \times 0.7\text{cm}$ 이다. 겉면의 곳곳에 굵은 석영이 박혀 있으며 안쪽은 물손질로 다듬은 것 같다.

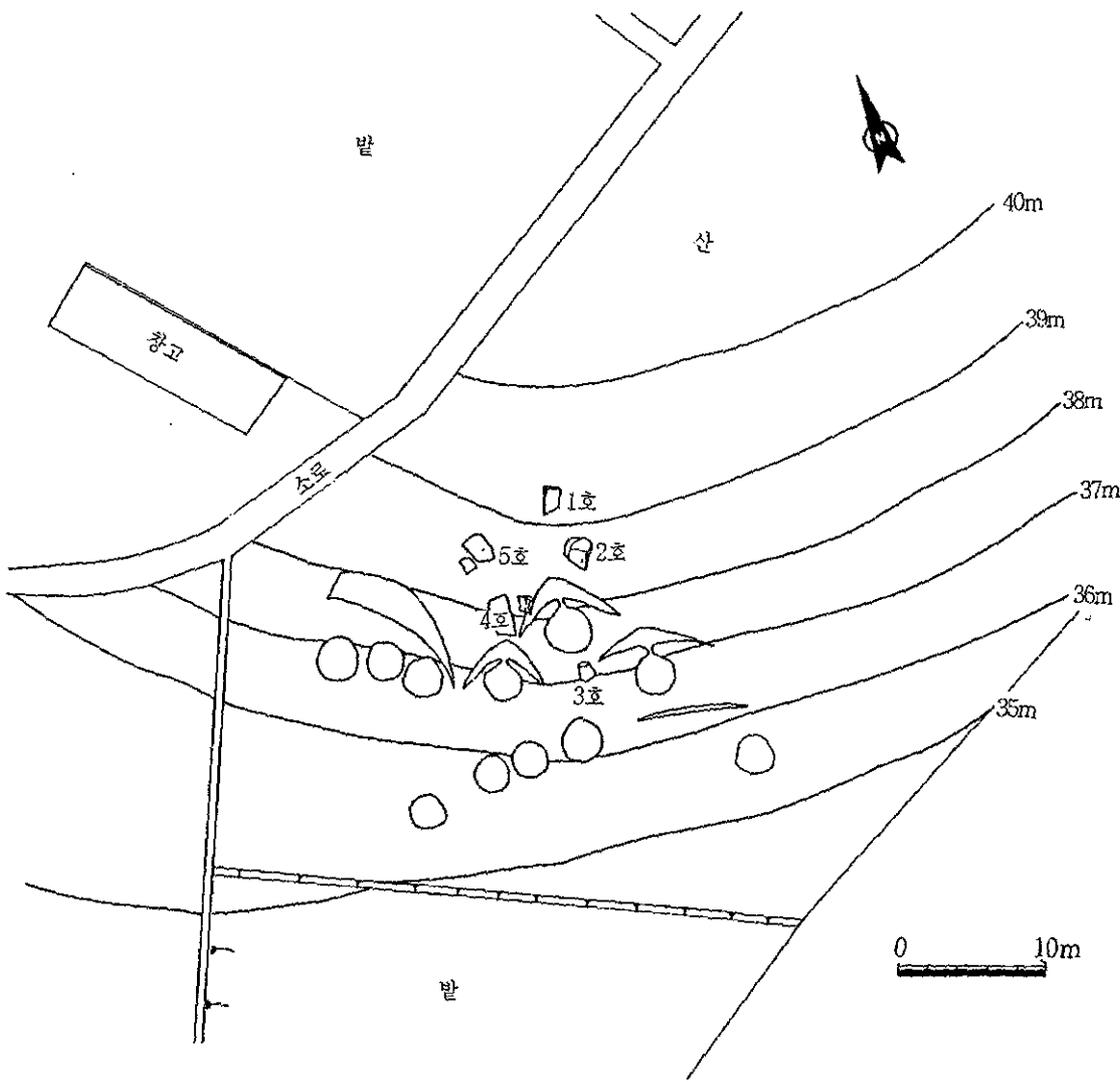
<그림 2> 서산 남정리 고인돌유적 분포도

비교적 좁은 범위에 고인돌이 분포하고 있는데 처음 조사에서는 7기가 보고되었지만, 현재는 대부분 파괴되었고 이번의 조사 결과 5기 정도 남아 있는 것으로 밝혀졌다.

1호는 현재 덧개들이 파괴되었으며 남아 있는 크기는 207×145×37cm이다. 가장자리에는 예리한 연모에 의한 자국이 곳곳에 남아 있다.

덧개들 밑에 크기 140×95cm쯤 되는 긴 판자들이 깔려 있으며 덧개들은 북동쪽으로 조금 기울어진 상태다.

2호는 남정리고인돌에서 가장 잘 보존되어 있는 것으로 거의 원형 그대로이며 원위치인 것 같다.

덧개들 크기는 230×175×37cm이며 전체적인 생김새는 귀퉁이의 모가 죽은 네모꼴이며 1호와는 250cm쯤 떨어져 비교적 가까운 거리에 있다.

현재의 모습으로 보아 이 고인돌의 형식은 구덩식[蓋石式]이었던 것으로 보인다.

덧개들의 크기는 145×115×17cm로 남정리 고인돌 가운데 작으며 마모가 심한 편이다.

4호는 덮개돌(크기 300×130×22cm)의 남서쪽이 깨어졌는데 그 떨어진 조각(크기 115×60cm)은 서쪽에 있다. 전체적인 생김새는 긴 네모꼴이었던 것 같다.

5호는 덮개돌의 크기가 210×160×80cm이며, 가장자리에는 손질을 많이 한 흔적이 관찰된다. 덮개돌 바로 밑과 동쪽에는 뿔들로 추정되는 돌이 있는데 동쪽 것은 크기가 120×60cm이다. 덮개돌은 서쪽으로 약간 밀린 것으로 추정된다.

한편 이 뿔들을 자세히 관찰하여 보면 탁자식 고인들의 뿔들과 같은 크기이고, 쓰러진 모습에서 5호 고인들의 형식은 탁자식 고인돌일 가능성이 매우 높다. 이것이 탁자식 고인돌이라고 한다면 앞에서 설명한 둔당리 고인돌과 같은 형식으로 주목되며, 중서부지역의 탁자식 고인돌 분포에 있어 접이적인 관계에서 중요한 자료로 해석된다.

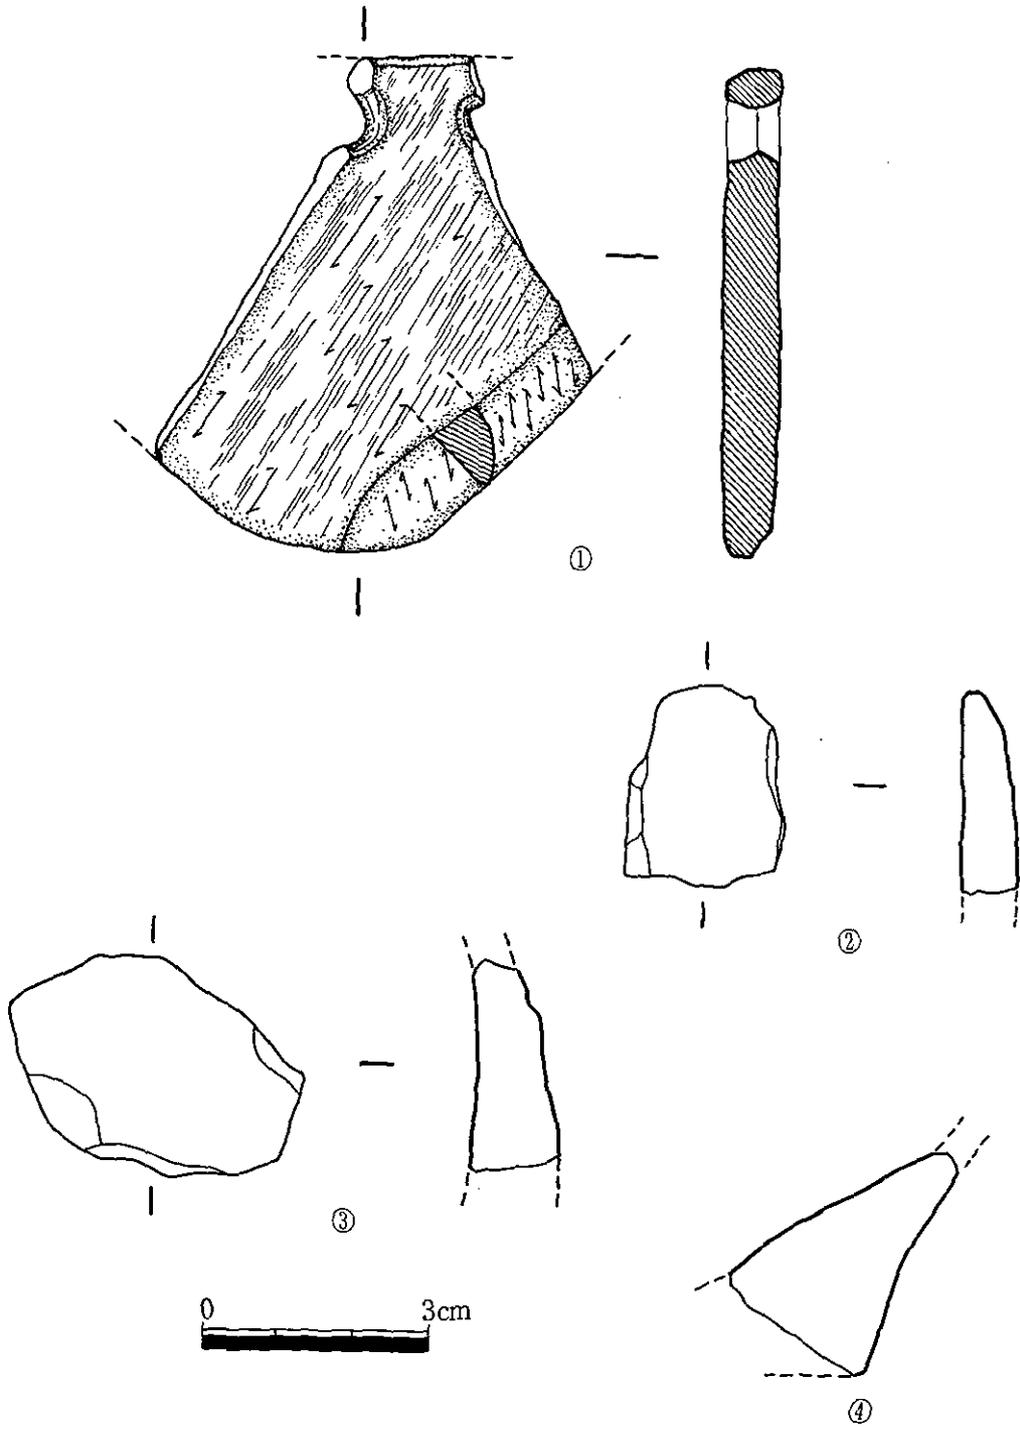
<그림 3> 서산 웅암리유적 출토 유물

·삼각형 돌칼 조각으로 크기는 6.9×5.4×0.8cm이다. 돌감은 세알이며 찾아진 부분은 가운데쪽이다. 날은 외날이며 원상태의 구멍은 양쪽이 모두 깨어진 모습에서 찾아졌기에

만든 수법을 알 수 없다. 아와 같은 삼각형 돌칼은 서해안지역에서 주로 찾아지고 있으며 서산 지역에서는 처음 찾아져서 주목된다.

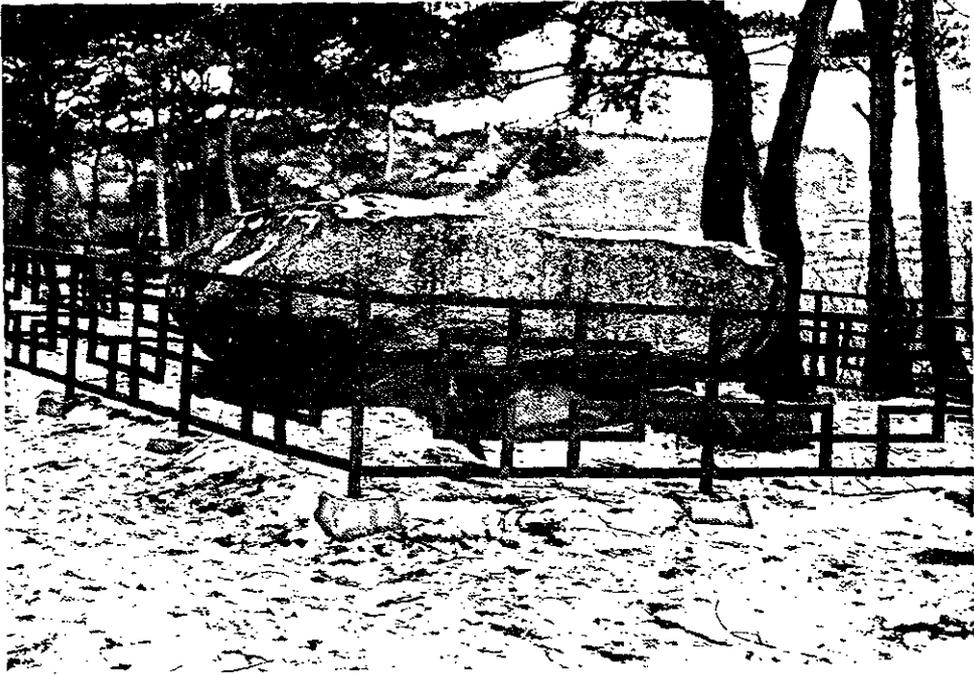
〈사진 9〉 서산 둔당리 고인돌 모습

지금까지 이 고인돌의 형식에 관하여는 거의가 바둑판식 고인돌로 보고 있었으나 이번의 정밀 조사 결과 탁자식 고인돌로 해석하는 것이 현재의 고인돌 상태를 볼 때 보다 합리적 일 것으로 생각된다.

조사 결과에 따라 탁자식 고인돌로 해석할 때 현재 덮개돌 밑에는 막음돌을 비롯한 긴 벽 등 꺾돌이 모두 있는 것 같다. 특히 꺾돌에서 긴 벽의 현 상태를 주의깊게 살펴보면 이 고인돌은 서쪽으로 쓰러진 모습이다.

덮개돌은 크기가 $380 \times 280 \times 85\text{cm}$ 이며 거정화강암 계통이고 가장자리를 돌아가면서 손질을 많이 한 흔적이 찾아진다.

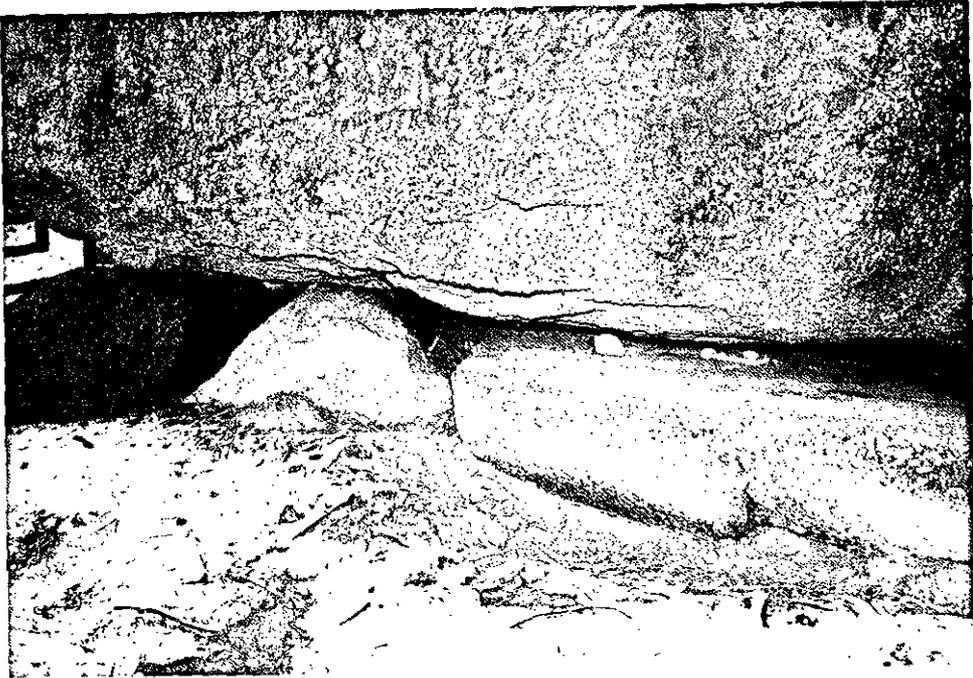
〈사진 10〉 서산 둔당리 고인돌 (쓰러진 꺾돌 모습)

꺾돌 가운데 북쪽과 남쪽이 긴 벽을 이루고 있는데 북쪽 꺾돌은 덮개돌과 나란하게 완전히 쓰러졌으며 크기는 길이가 105cm , 두께가 30cm 이다. 그리고 돌감은 덮개돌과 같은 거정화강암이다.

남쪽 꺾돌은 반쯤 쓰러진 상태이며 돌감은 덮개돌과 다른 화강암질 편마암이다. 크기는 현재의 길이가 145cm , 두께 45cm 이다. 막음돌은 2개가 모두 있는데 서쪽 것은 돌감이 화강암질 편마암이고 완전히 쓰러졌으며, 동쪽 것은 덮개돌 밑에 있어 조사가 어려운 상황이다.

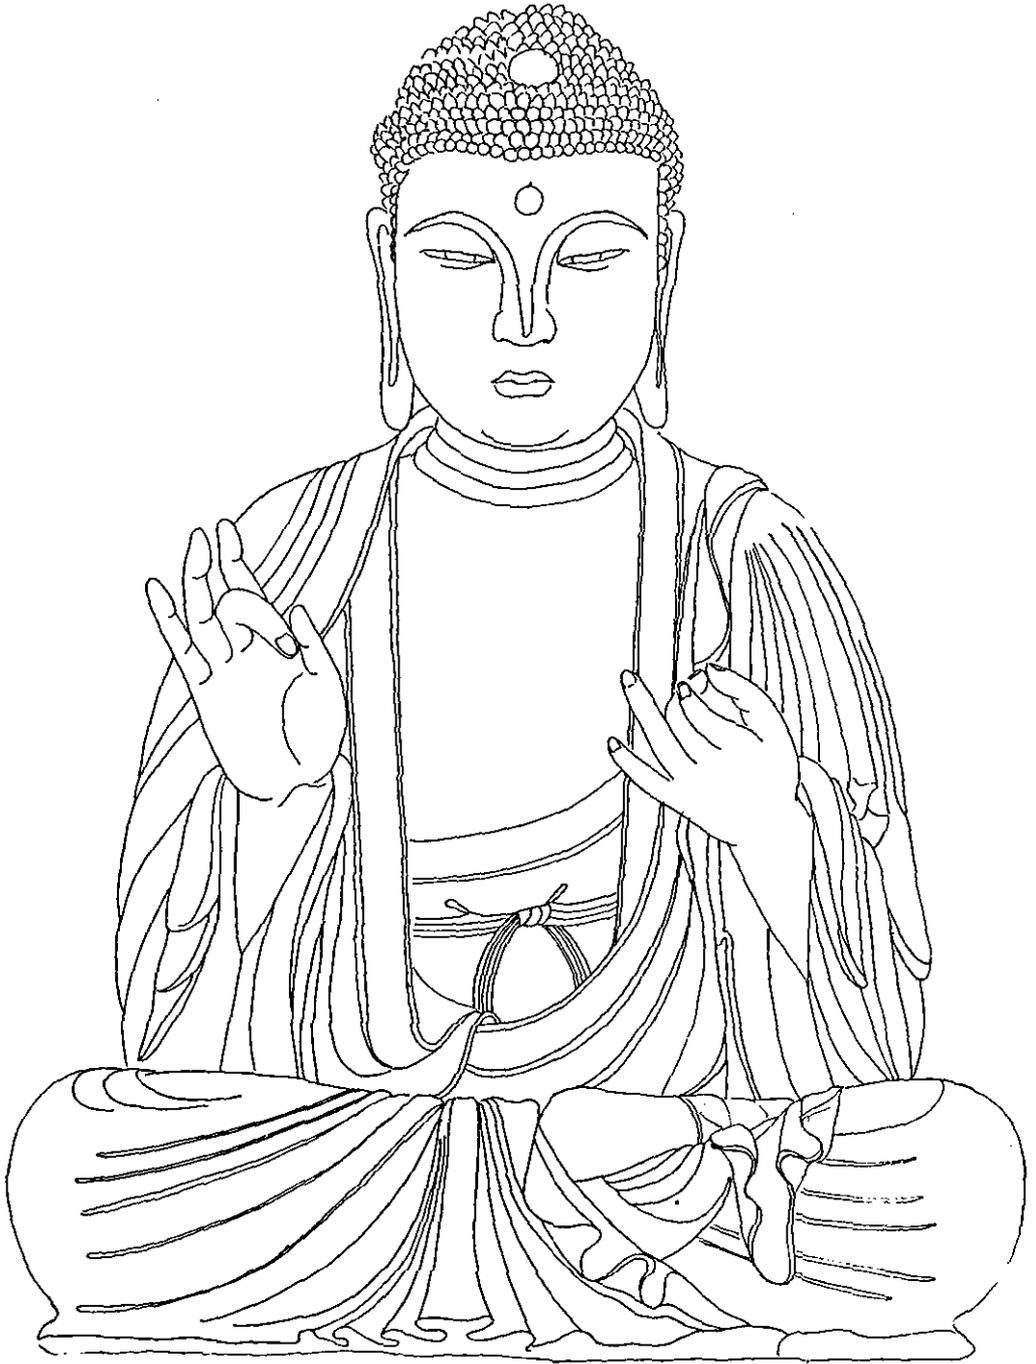
요지로 추정되는 곳은 현재 밭과 도로개설로 인하여 파손되었는데, 요지 남쪽으로 '유승렬'씨 민가가 위치한다. 요는 개간과정에서 모두 파손된 것으로 추정되는데, 露出된 지면에 소토편과 잘게 파손된 土器片이 散布되어 있다.

아미타불(그림7)은 높이 200cm로 지불이라고 전해진다. 머리는 나발이며 정상계주와 중앙계주가 뚜렷하다. 날카로운 코, 작고 꼭 다문 입술, 길고 가는 눈 등이 고려철불 계통을 이어받고 있는 듯하며 목에는 삼도가 뚜렷하다. 법의는 양어깨를 모두 덮은 통견형식으로 배 윗부분에서 승각기 매듭이 좌우대칭으로 나타난다. 수인은 양 손 모두 하품중생을 짓고 있으며 다리는 오른다리를 왼쪽 무릎 위에 얹어 결가부좌하였다. 석조 연화대좌 위의 이 불상은 좌우의 지장보살이나 관음보살과는 달리 정제된 면을 보인다. 이불상은 육계, 승각기 매듭, 왼쪽 팔의 ㄱ형 주름, 얼굴과 신체의 형태 등 모든 점이 15세기경의 불상이며 따라서 1484년경 전각 중수때 조성되었던 것으로 판단된다.
